# 广州市琳鑫集装箱仓储服务有限公司 “8·10”一般车辆伤害事故调查报告

事故单位：广州市琳鑫集装箱仓储服务有限公司

事故日期：2018年8月10日

事故类别：车辆伤害

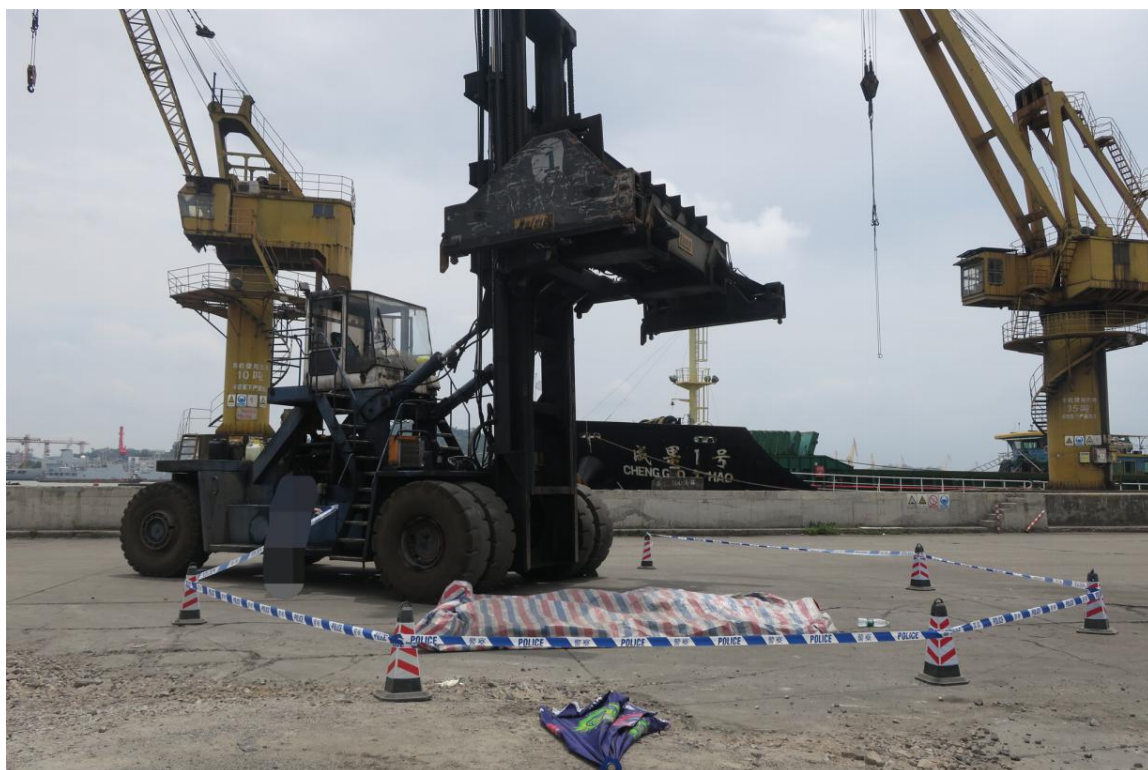
2018 年 8 月 10 日 11 时 44 分许，广州琳鑫公司作业人员唐修文驾驶一辆集装箱堆高机前往位于广州市黄埔区鱼珠东路 3 号的广东广物鱼珠分公司的四区 406 号操作中心办公室旁的一货场进行停放。唐修文在行驶至码头一号门座式起重机和码头堆场四区 406 号操作中心办公室之间的道路上时，对讲机从驾驶舱的仪表盘上掉落到驾驶舱的地上，唐修文将注意力从前方转移到了对讲机上，同时驾驶集装箱堆高机向右前方开始转向行驶。此时广州扬顺公司员工曹桂华与广州高宝隆公司理货员王肇华正好一同步行至码头二号门座式起重机对面，广物箱管部办公室旁的空地前的道路上并驻足谈论，曹桂华背对着集装箱堆高机。当集装箱堆高机行驶至曹桂华身后时，王肇华及时发现并逃离了集装箱行驶路

线，而曹桂华因背对集装箱堆高机，在发现情况后闪避不及，被集装箱堆高机右前轮卷入车轮下，导致事故发生。

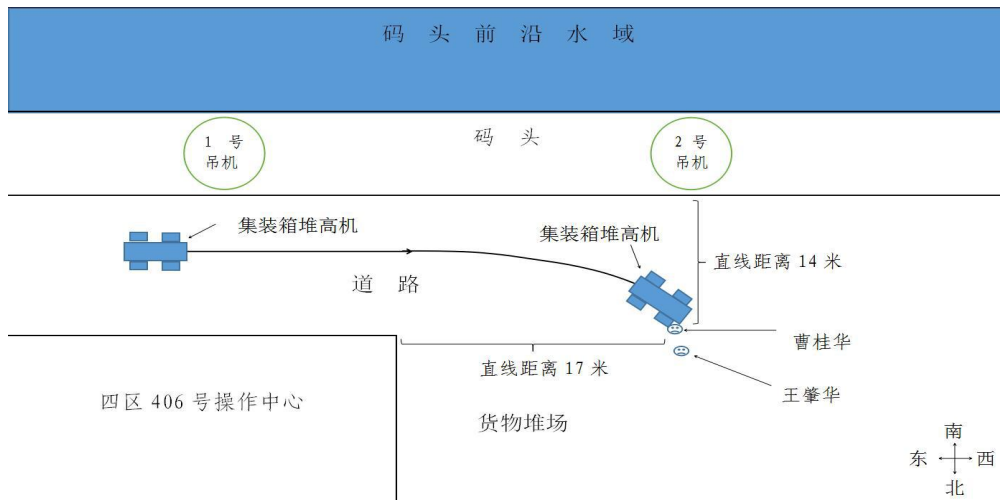
#### **（一）事故平面模拟图**

1. 事故现场位于广州市黄埔区黄埔大道东鱼珠东路3号的广东广物公司集装箱堆场与码头之间的道路上，正东面17M直线距离处为4区406号码头操作中心办公室，正南面14M直线距离事故车辆为NO.2号门座式起重机。

2. 肇事车辆速度。经查看事故监控视频、肇事司机唐修文现场指认及对现场测量。事发时间为8月10日上午11时43分。11时43分51秒，肇事车辆粤AB5873的集装箱堆高机从4号406码头操作中心东边道路由东往西方向行驶，于11时44分01秒行至事发点时直线距离为35米，行车用时10秒。根据计算， $V=S/T=35\text{米}/10\text{秒}=12.5\text{千米/小时}$ 。因

此，事发时肇事车辆车速约为 12.5 千米/小时。

3. 公司场内标志、标线情况。依据国家标准 GB5768.1-2009《道路交通标志和标线》及 GBJ22-87《厂矿道路设计规范》等，场内无特种车辆限速标志，无减速带及相关行车、行人安全提示标志等。也未对道路进行标线，无人行道标线及斑马线，道路与码头作业区无划线等。因此，标志、标线不符合规范要求。另外，场内道路多处不平。

(二) 广州高宝隆公司应汲取本次事故的教训, 在存在明显或较大危险因素的场所设置明显的安全警示标志, 消除作业场所未按照国家标准划分道路标线、人行道标线等安全隐患, 确保此类事故不再发生。
