深圳市中濠建工集团有限公司“7·31”

骏昇商业楼一般物体打击事故

调查报告

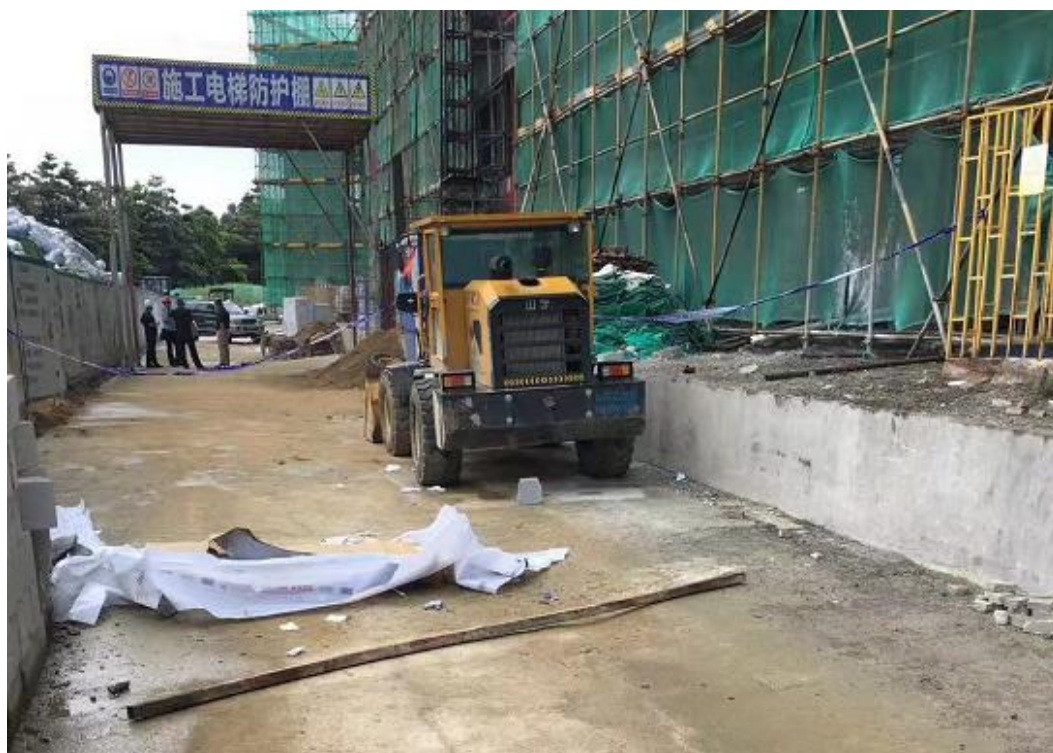
图 1：事故现场图（方钢坠落点）

孙浩源的陪同下，对事故现场进行了勘验，拍摄了现场照片。事发地点位于广州市黄埔区连云路以南、开发大道以西、勒竹北街以北，由中濠公司承建的骏昇商业楼项目 5 号楼吊笼旁。在骏昇商业楼项目 5 号楼吊笼旁的通道上，**刘美俊**横向躺在通道中，头戴的安全帽脱落在地，死者旁有 1 根长 3.5m、宽 0.05m、厚 0.003m 的方形空心钢管，距离 5 号楼防护网约 8 米，钢管旁有被钢管砸碎的水泥砖 3 块。经与现场法医初步了解，**刘美俊**被钢管砸中颈部，经抢救无效，当场死亡。当天，执法人员在骏昇商业楼 5 号楼 18 层顶层均发现与砸中**刘美俊**相同型号的方形钢管（方钢堆放位置详见事故示意图），据询问工人得知，方形钢管主要用来做楼面的模板和锁柱子。

骏昇商业楼 5 号楼上方的方钢在受到高空风力或其它外力作用下，造成失稳滑落砸中在通道上行走的刘美俊。

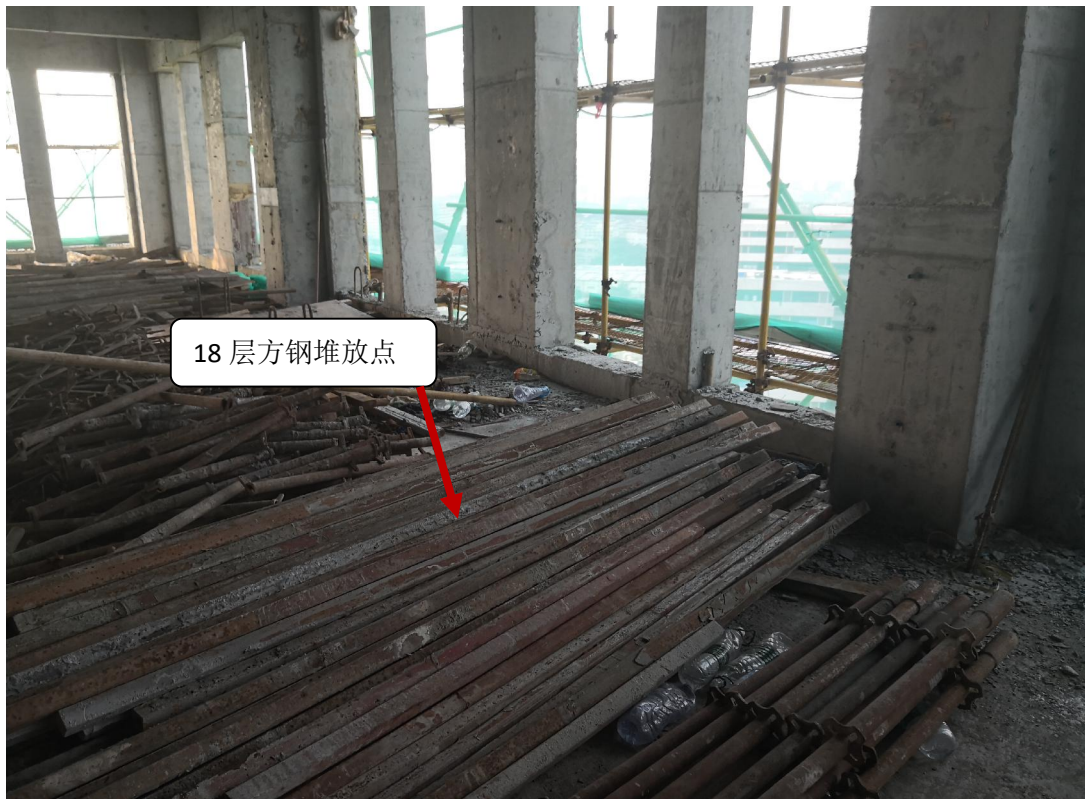
图 3：事故现场图（18层方钢堆放点）

1. 骏昇商业楼 5 号楼安全网围蔽不密实，未与架体绑扎牢固。
2. 骏昇商业楼 5 号楼外脚手架挡脚板未全面固定，且部份楼层未设置。
3. 骏昇商业楼 5 号楼 18 层及楼顶拆卸下的方形钢管等物料未堆放平稳与及时清运。

- （1）工地作业人员违反公司规定的上下班管理制度。
- （2）安全网围蔽不密实，未与架体绑扎牢固。
- （3）外脚手架挡脚板未全面固定，且部份楼层未设置。
- （4）拆卸下的物料未堆放平稳与及时清运。
- （5）“三级安全培训教育”未有效落实。
- （6）宏元公司对存在的安全隐患未跟踪整改落实到位。
