广州市黄埔区广州石化“11·27” 火灾事故调查报告

2021年11月27日21时7分许,位于广州市黄埔区石化路550号的中国石油化工股份有限公司广州分公司(以下简称广州石化)催化汽油吸附脱硫装置(又称S-Zorb装置)的反再系统框架4层平台卸剂线发生泄漏着火。事故未造成人员伤亡,直接经济损失24.8万元。

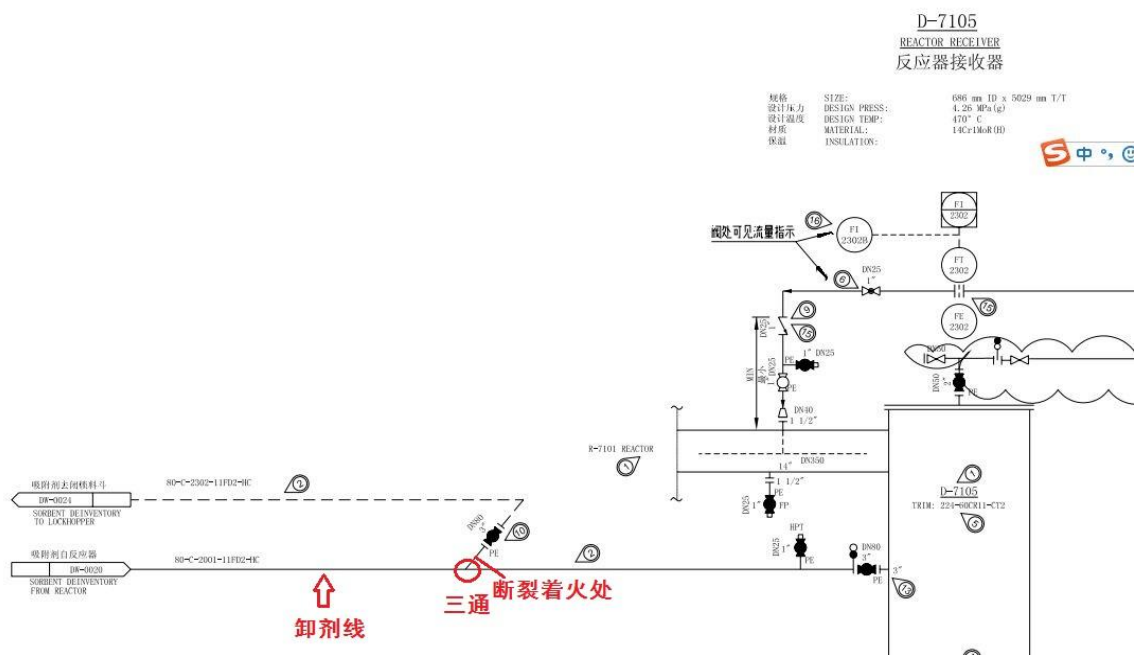
图 2 事故装置卸剂线流程图及三通部位位置

催化汽油吸附脱硫 S-Zorb 装置大修后恢复运行。事故装置卸剂线流程图及三通部位位置见图 2。

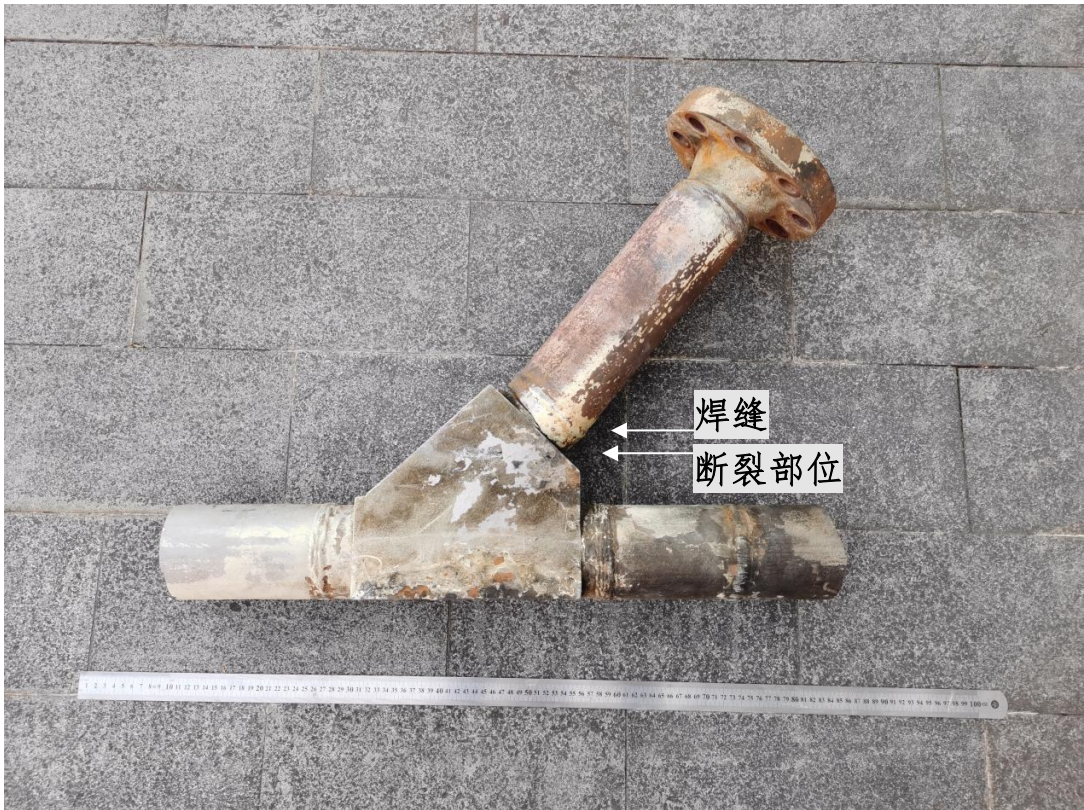
图3 三通部位整体外形

泄漏着火位置为催化汽油吸附脱硫装置反应-再生系统卸剂线四层平台三通部位，该三通发生断裂导致管道内介质泄漏。三通断裂后分为两段，断口部分位置颜色较亮，但存在局部断口位置颜色偏暗。断裂部位位于三通本体的变截面过渡区，开裂源距离焊缝约 20mm。三通部位整体外形见图 3，断口部位见图 4。

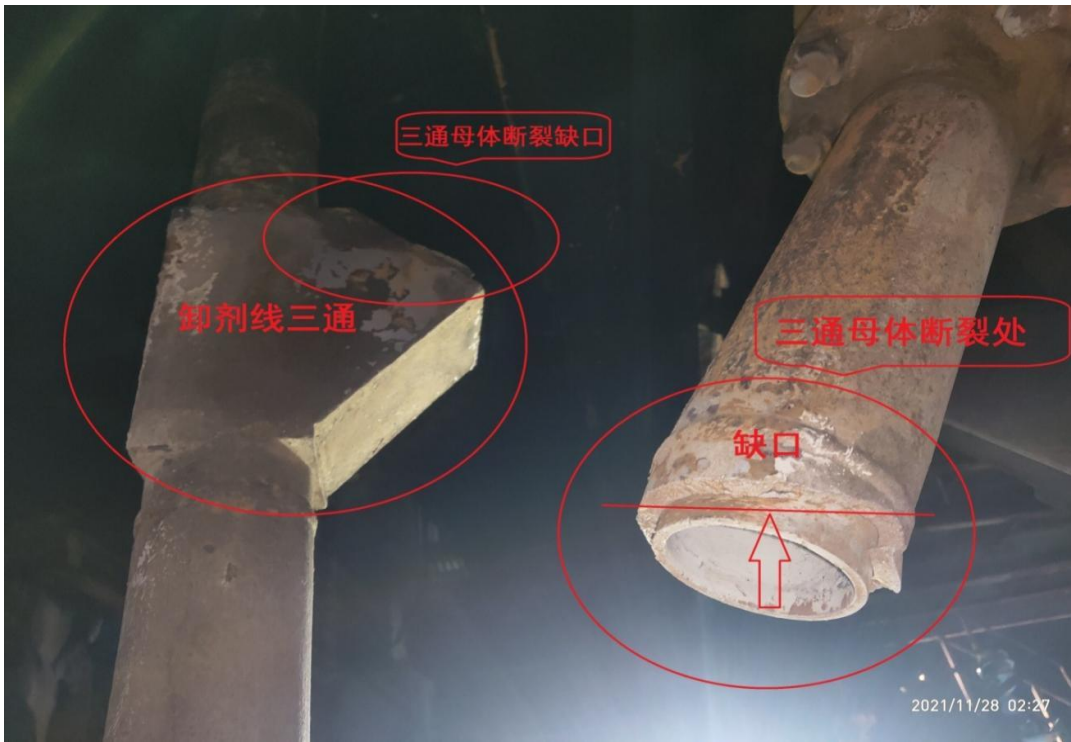
图4 卸剂线三通断裂缺口

事故后，广州市黄埔区市场监督管理局于2021年11月30日委托华南理工大学对该事故三通部位结构、材料、介质特性、操作条件、检修过程、服役历史、定检情况、断后宏观形貌观察，对其做了力学性能测试、材料化学成分检测、断口宏观和微观分析、材料金相组织分析，做了断裂原因分析，并于2021年12月21日出具《广州石化“11.27”催化汽油吸附脱硫装置反应-再生系统卸剂线三通断裂原因分析报告》，报告认为三通发生了脆性断裂，根本原因为几何结构未经优化，断口存在显著的应力集中。广州市黄埔区市场监督管理局聘请行业专家出具《中国石油化工股份有限公司广州石化“11·27”一般火灾事故技术分析报告》，报告认为本事故原因可归结为因三通未经有资质的单位设计及选型不当，高温临氢环境下，应力集中和材质劣化（三通钢材塑性降低，强度和硬度升高）造成脆性断裂，导致管道介质泄漏并引发火灾。

高温临氢环境下，卸剂线三通部位因应力集中和材质劣化（三通钢材塑性降低，强度和硬度升高）造成脆性断裂，导致管道介质泄漏并引发火灾。

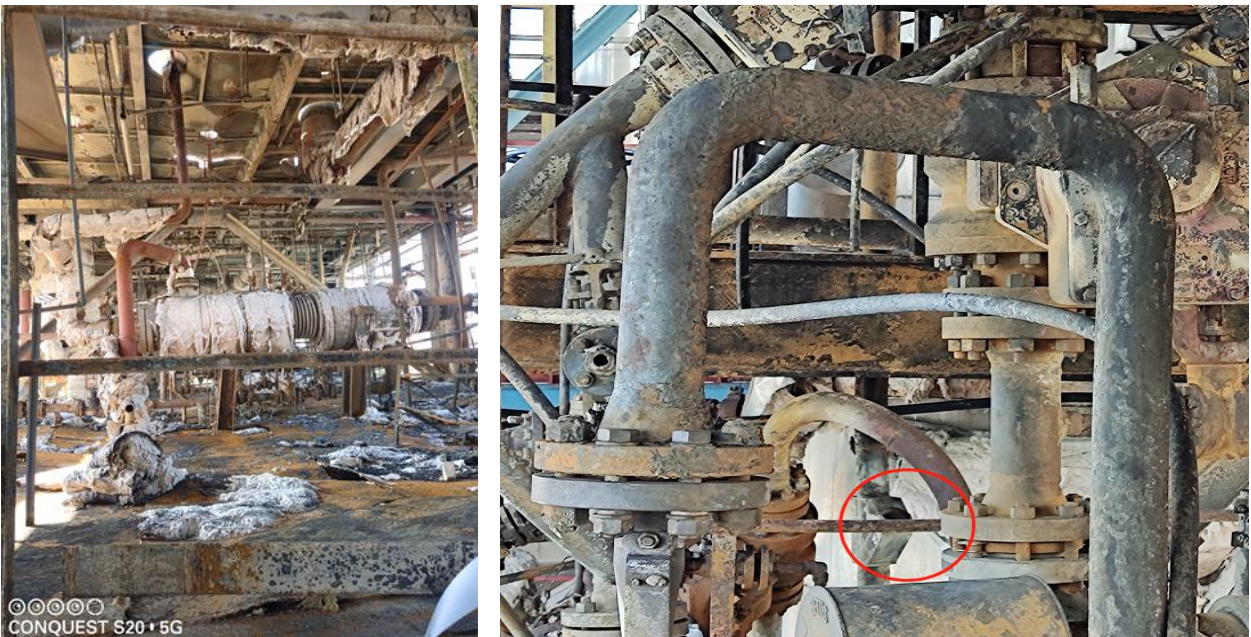
2、事故损失情况。直接经济损失情况，事故过火面积约 50 平方米，造成催化汽油吸附脱硫装置反再系统单元部分建构筑物、设备设施不同程度损毁。

图 6、7 装置区部分设备设施损毁
