广州市黄埔区长岭街道水西村燕山街 树木砍伐情况说明

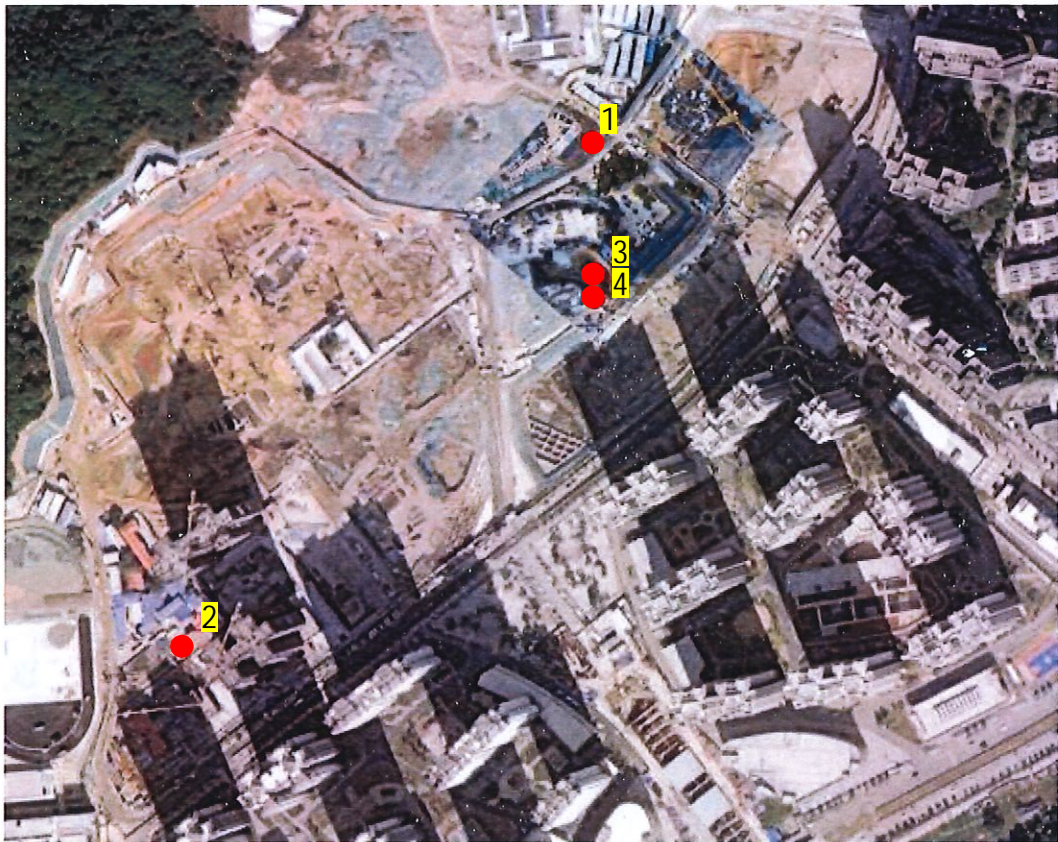
现有4株荔枝已干枯死亡，01号树位于长岭街道水西村燕山街17号左前方；02号树位于长岭街道水西村燕山街十一巷9号旁边房屋内；03号树木位于长岭街道水西村石燕街一巷2号右侧；04号树木位于长岭街道水西村燕山街17号左前方。死亡树木不仅失去了生态和景观价值，枯树继续留存原位还可能造成诸多不良影响。故向绿化行政主管部门提出树木砍伐申请。

本项目清除的4株树木均为死亡树木，枝干干枯腐烂，平时刮风会有干枯枝条掉落存在较大的安全隐患。

本次需砍伐的树木共4株，树种均为荔枝，01号树木原胸径39.49cm，已全株干枯；02号树原胸径57.01cm，已全株干枯，03号树木原胸径40.99cm，已全株干枯，；04号树原胸径35.99cm，已全株干枯，树木位置详见下图：

因原死亡树木位于项目建设范围内，如原址进行补植，会影响项目建设，也存在一定安全隐患，经沟通并实地查看，补植在项目范围内其他地方。
